ANEXO 3 - RELATÓRIO FOTOGRÁFICO

053/2018

Contratação de empresa do ramo de engenharia civil para execução dos serviços de construção

18/01/2019

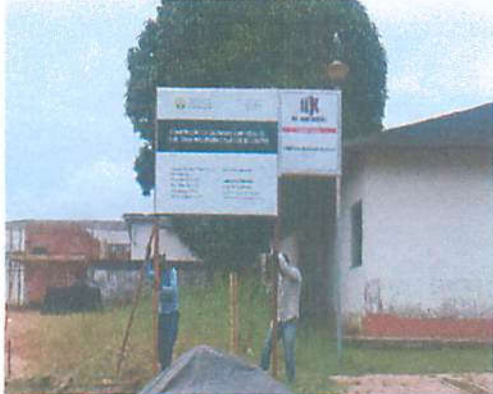
Foto 1 - Placa da Obra em Sena Madureira

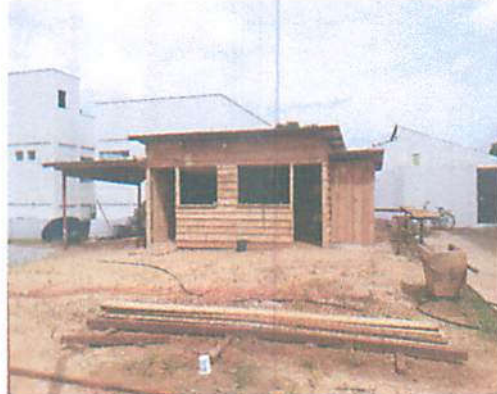
Foto 2 - Execução de escritório, depósito e sanitário no canteiro de obras

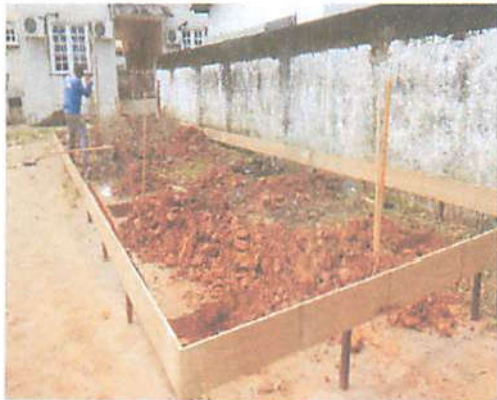
Foto 3 - Locação da Obra

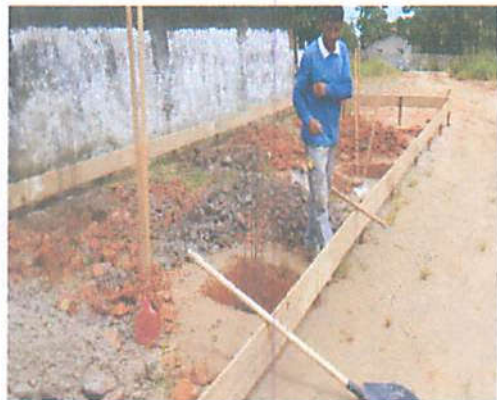
Foto 4 - Escavação de solo para execução da fundação

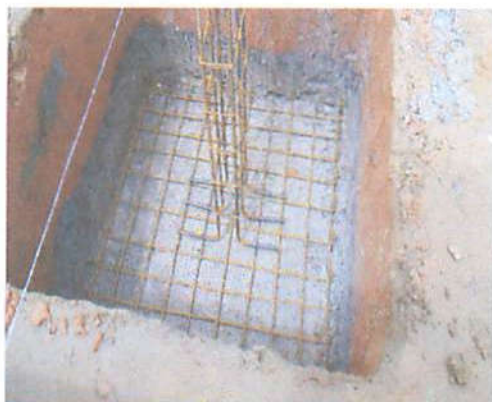
Foto 5 - Execução de fundação

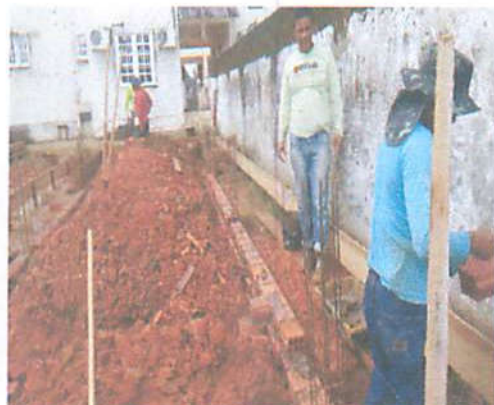
Foto 6 - Execução de alvenaria de embasamento

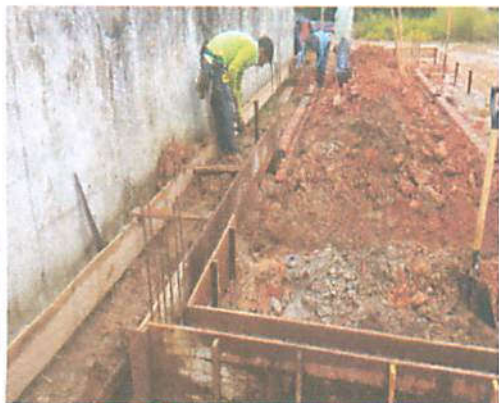
Foto 7 - Execução de fôrma para viga baldrame

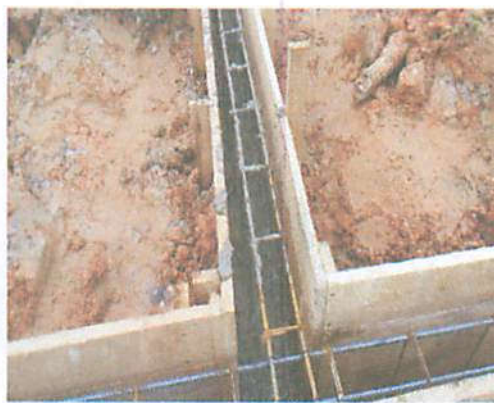
Foto 8 - Ferragem da viga baldrame

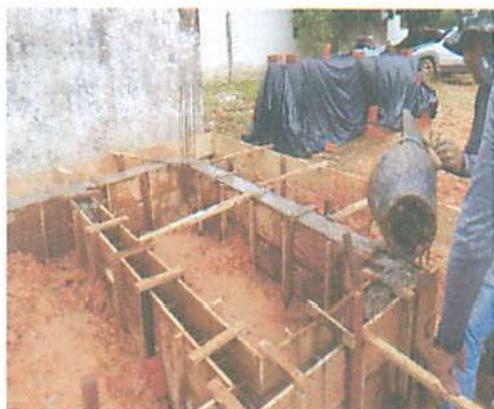
Foto 9 - Concretagem de viga baldrame

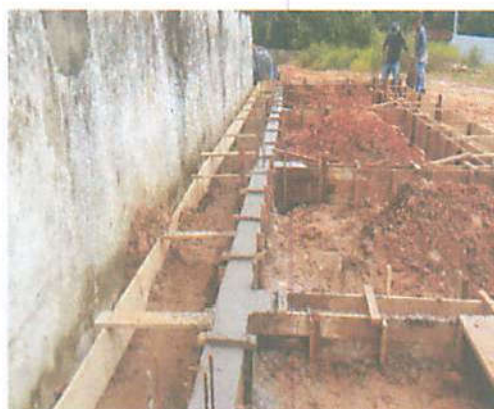
Foto 10 - Concretagem de viga baldrame

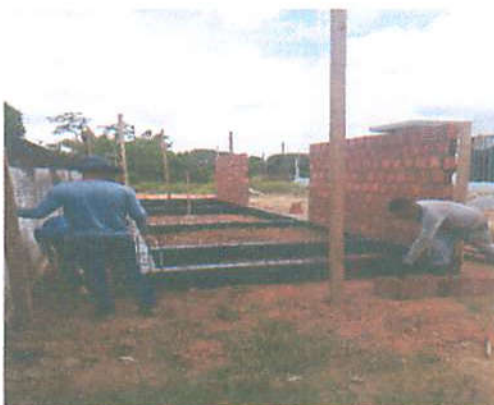
Foto 11 - Impermeabilização da fundação

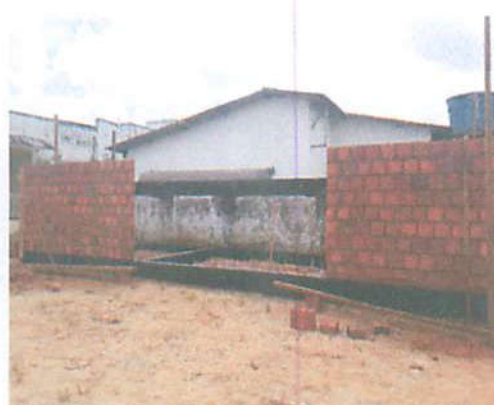
Foto 12 - Execução de alvenaria

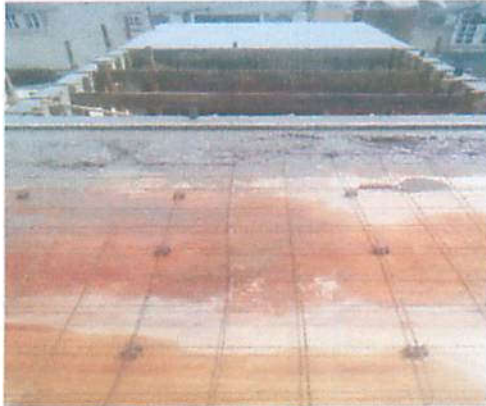
Foto 13 - Execução da laje

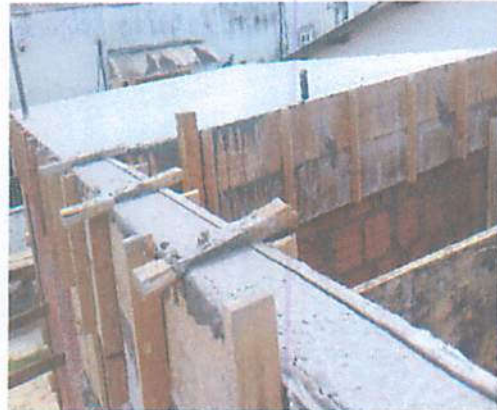
Foto 14 - Laje e vigas concretadas

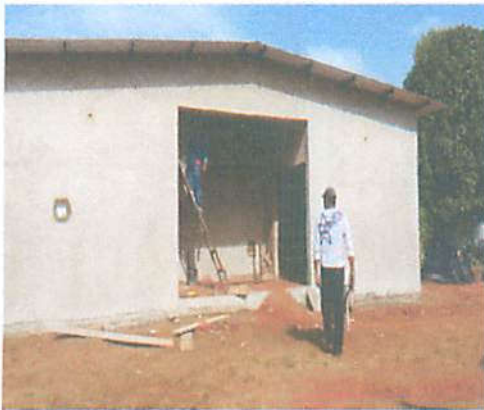
Foto 15 - Revestimento de parede concluído

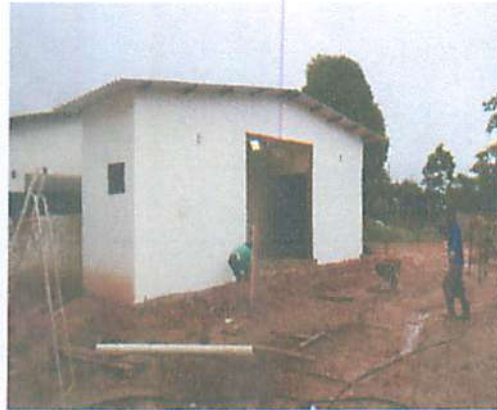
Foto 16 - Cobertura concluída

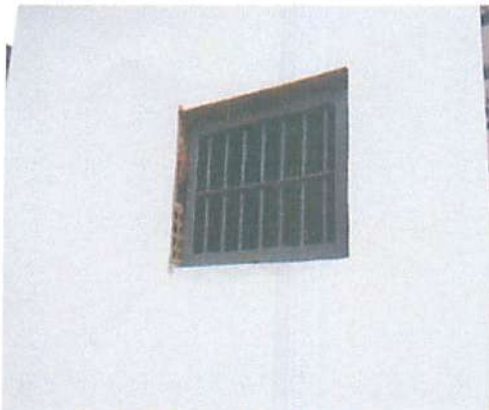
Foto 17 - Esquadria de aço concluída

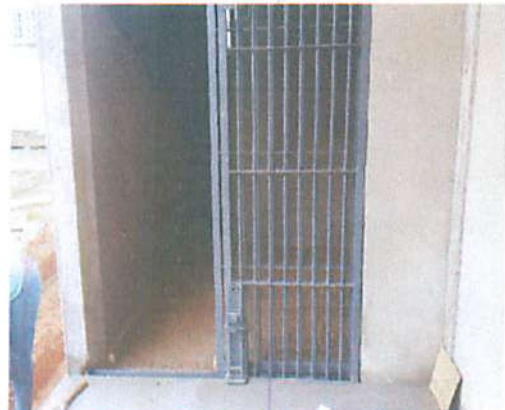
Foto 18 - Esquadria de aço concluída
